林道美保関線雲津大橋橋梁改修工事について

松江市役所 産業経済部 農林基盤整備課 技師 田中 亮

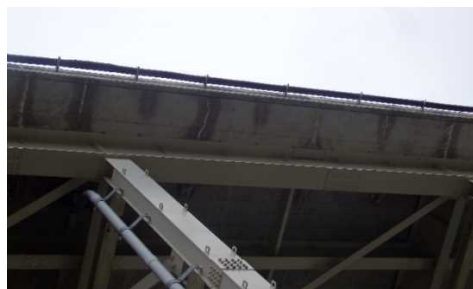
<図4 床版状況>

近接目視による床版部分の詳細調査の結果、左右の張り出し床版下面に遊離石灰を伴うひび割れが確認された。特に顕著なひび割れは、歩道側（下流側）の張り出し床版及び中床版であり、上流側の床版については、遊離石灰の析出は少ない状況であった。床版ひび割れは、主に乾燥収縮等によるものと考えられるが、その他の原因により、劣化を促進させる可能性があることから、考えられる原因について以下のとおり調査を行うこととした。

はつり調査は、ひび割れと遊離石灰の影響が大きい2箇所とした。調査の結果、内部鉄筋に腐食はなく、健全な黒皮の状態であった。この結果から、他のひび割れ部分についても、鉄筋までの浸水や塩分の侵入により、鉄筋に重大な影響を与えている可能性は低いと推測できる。

コア採取による各試験の結果、コンクリートの性能や構造上の問題点は見つからなかった。そのため、ひび割れは、誘発目地によるものであると推測される。また、遊離石灰の析出は、路面からの雨水の影響で防水機能等に劣化が生じたことが起因するものと推測される。現段階ではコンクリートの劣化は進んでいないが、今後、飛来塩分等の影響により、劣化が促進される可能性があることから、本工事では、ひび割れ充てん工によりひび割れの補修を行い、経過観察を行うことにする。
