森林基幹道足尾線で施工した間伐材パネルに関する考察

島根県浜田県土整備事務所 治山林道第一課 係長 林 晋平 ○
課長 大谷 浩章

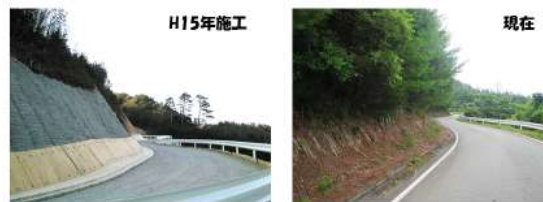
写真3. パネル設置状況

足尾線で平成15年に施工した設置直後の状況と、現在の状況を比較すると、15年経過

した現在も、パネルの効果は発揮できている状況であることが確認されます。【写真3】

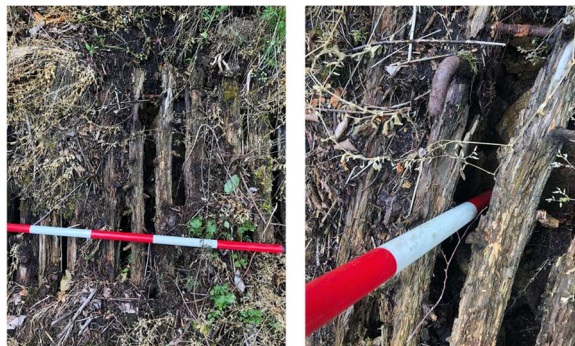
写真4. 腐食状況

調査の結果、施工後10年程度が経過したパネルには、腐食等の変状が現れ始めていることが確認されました。【写真4】

パネルの上下部の腐食が特に進行しており、パネル上部の植生や法尻に堆積した土砂等の影響により、水を含みやすい部分の腐食が進行し易いように見受けられました。

経年変化の著しいパネルについては、今後交換を行う必要が生じてきます。

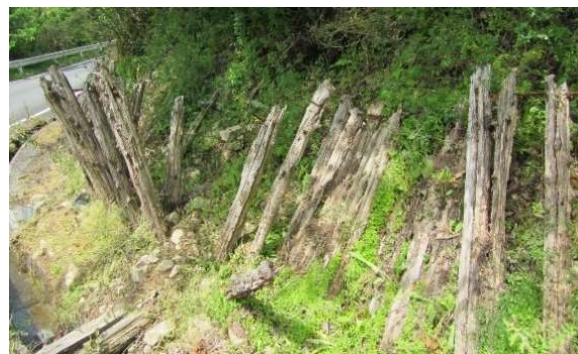
写真5. パネル浮き上がり状況

変状の大きい箇所では、パネル背面に土砂が堆積し、パネルが浮き上がっている箇所も確

認されました。【写真5】
