隠岐地区における令和元年度災害の復旧について

隠岐支庁県土整備局 農林工務部 治山・林道課 木村 仁

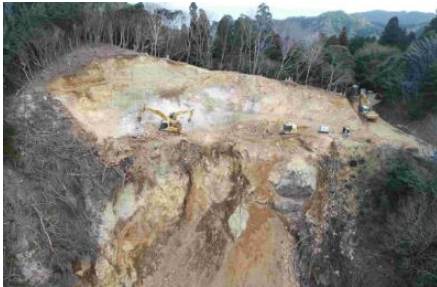
写真7 法面掘削状況

工事2の法面土工では、崩壊頭部の掘削と巨石の除去を実施した（写真7）。

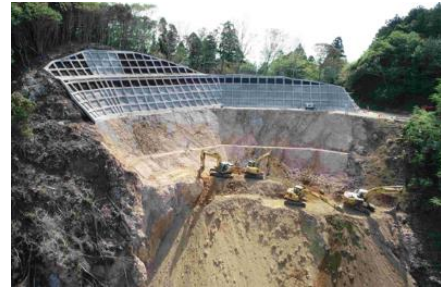
写真8 法柵工(逆巻施工)状況

工事3の法面保護工では、頭部には発達した節理があり、長期間の掘削面の露出は再崩壊の危険性があるため、逆巻施工により法面の安定化を図った（写真8）。

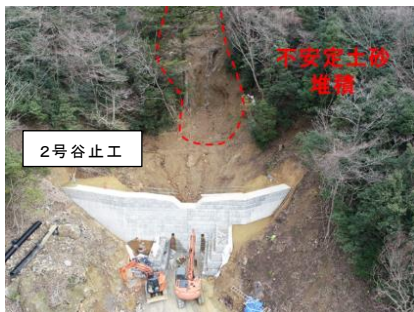
写真9 2号谷止工施工状況

工事4の谷止工では、溪流が広範囲に侵食を受けたことから、不安定土砂の移動防止、末端部の山脚の固定のため谷止工2基を施工した（写真9、10）。

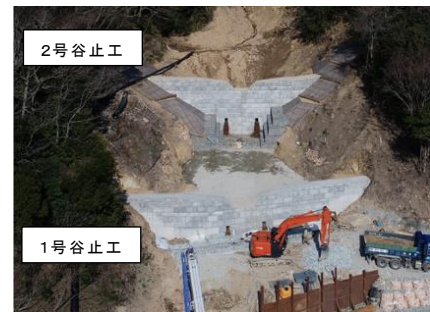
写真10 1号谷止工施工状況
