隠岐地区における令和元年度災害の復旧について

隠岐支庁県土整備局 農林工務部 治山・林道課 木村 仁

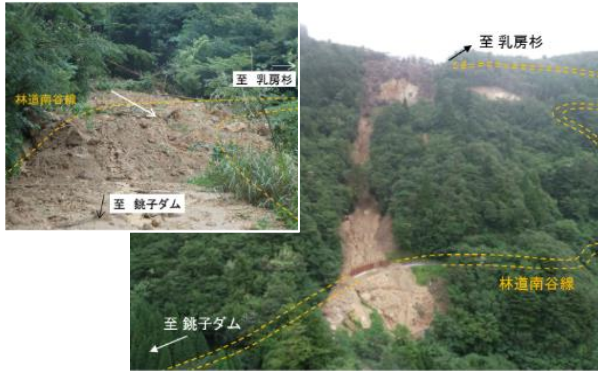
令和元年 9 月 22 日、台風第 17 号の豪雨により、高さ 130m、長さ 250m の山腹崩壊が発生、下方林道南谷線に崩壊土砂が流出した（写真 1）。

写真 1 林道被災状況

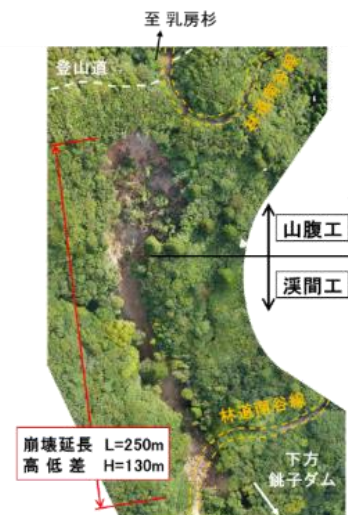
崩壊規模が広範囲かつ復旧工法が複数であり、上下作業等が発生すること、また観光スポットへのアクセス道が分断されたこと、大満寺山登山道の早期の利用再開が求められていたこと、銚子ダムへの土砂流出が懸念されたことから、迅速かつ安全な復旧計画を立てる必要があった（写真 2）。

写真 2 復旧計画の検討

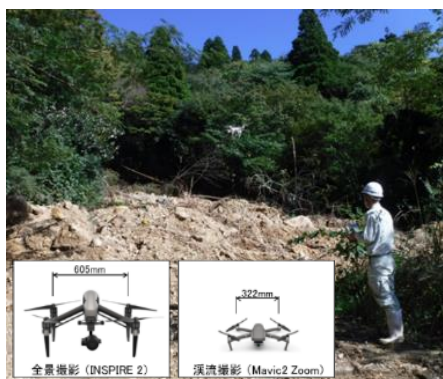
災害関連緊急治山事業では、迅速な計画書作成が求められるため、安全かつ短期間での作業が可能な写真測量(写真3)を活用した。

写真3 写真測量の実施状況

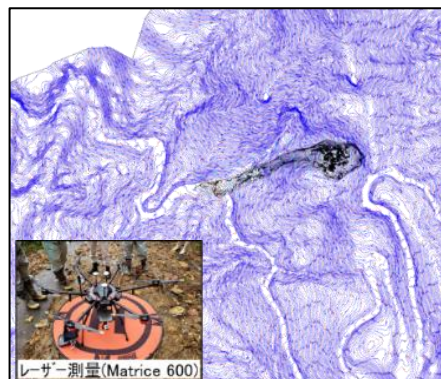
詳細測量においては、広範囲に地形情報を把握できるレーザー測量(図2)により、従来と比べ約2ヶ月間の短縮と約30万円のコスト縮減につながった。

図2 レーザー測量の成果図面

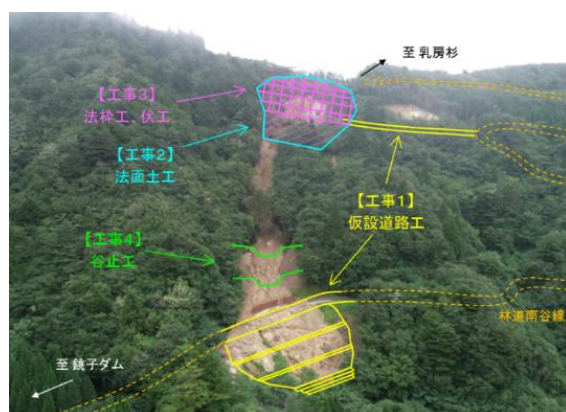
写真4 分割発注の概要

崩壊規模が広範囲であることから、島内の業者が単独で復旧工事を行うには、工期・人員の面から困難であると判断し、工事を4件に分割発注し、工事量の分散化を図った(写真4)。

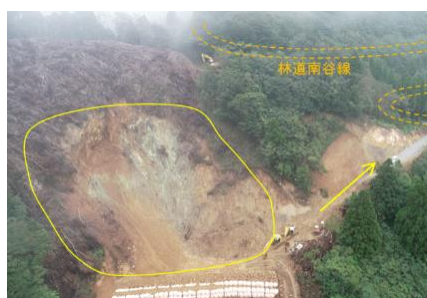
写真5 1号仮設道開設状況

工事1の仮設道路工では、法面土工の土砂運搬路として1号仮設道路(写真5)、谷止工施工時の工事車両の離合のため2号仮設道路(写真6)を開設した。

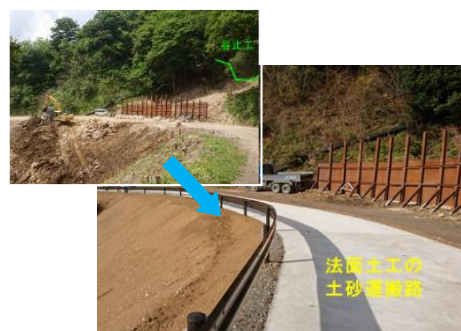
写真6 2号仮設道開設状況

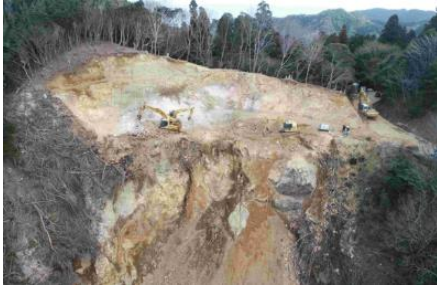
写真7 法面掘削状況

工事2の法面土工では、崩壊頭部の掘削と巨石の除去を実施した（写真7）。

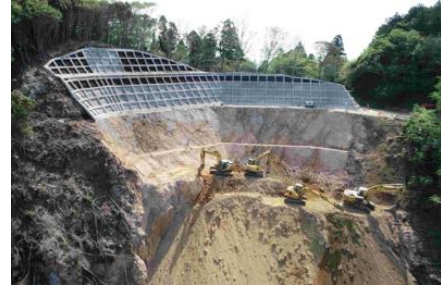
写真8 法柵工(逆巻施工)状況

工事3の法面保護工では、頭部には発達した節理があり、長期間の掘削面の露出は再崩壊の危険性があるため、逆巻施工により法面の安定化を図った（写真8）。

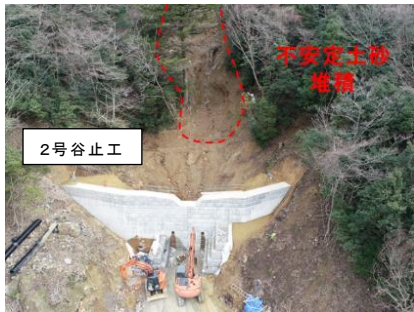
写真9 2号谷止工施工状況

工事4の谷止工では、溪流が広範囲に侵食を受けたことから、不安定土砂の移動防止、末端部の山脚の固定のため谷止工2基を施工した（写真9、10）。

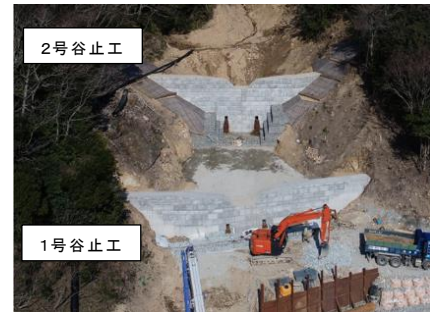
写真10 1号谷止工施工状況

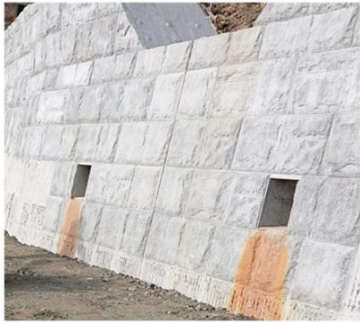
写真 11 残存化粧型枠施工状況

谷止工では、自然環境と調和を図るため残存化粧型枠を使用した。それにより約2ヶ月の工期短縮にもつながった（写真11）。

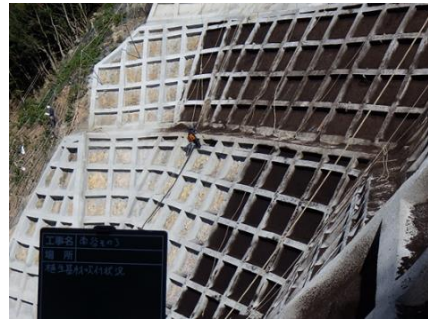
写真 12 植生基材吹付(無種子)状況

また植生工では、在来種子を大量に採取するのが困難であったこと、付近には広葉樹が多数生育していたことから、無種子配合により施工を行った（写真 12）。

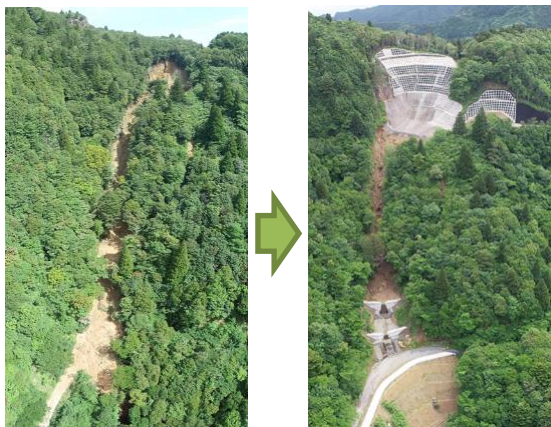
写真 13 復旧状況（全景）

最終的に、復旧には 2 年 6 ヶ月の期間を要することとなったが、各工事の適切な連携と安全管理の徹底により、無事故で竣工することができた（写真 13、14）。

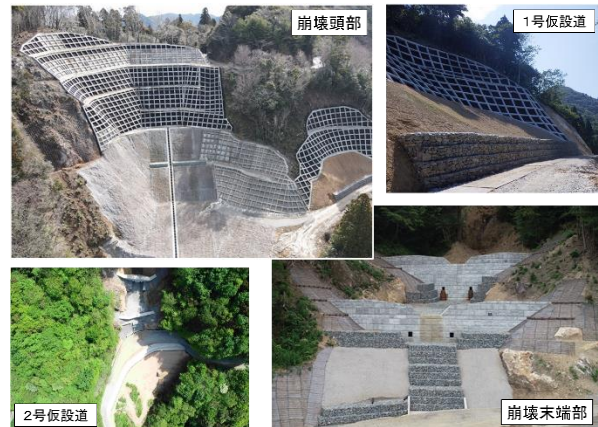
写真 14 復旧状況（近景）
