# 別府港 7 号岸壁新設工事に係る希少種クロキヅタの保全対策について

隠岐支庁県土整備局 主任技師 門脇 惇

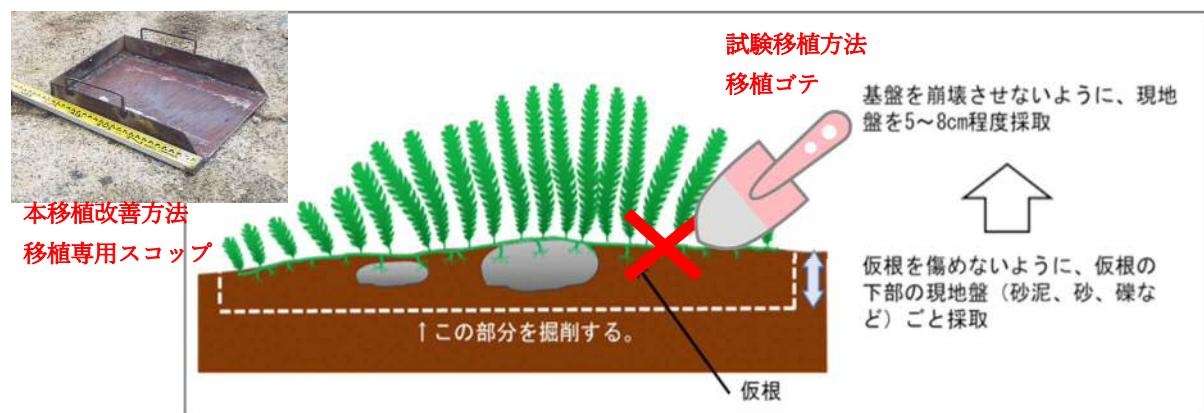
図-4. 移植方法

クロキヅタの根は地中深くに伸長せず最大で 10cm 程度の根長であること、自生する底質状況が砂泥であり容易に掘削することが可能であることから、現地盤ごと根を傷つけないように掘り出し、移植先への運搬後は移植先の現地盤を掘り、株を移植元の土壌ごと移植した。

(図-4)

本移植の移植計画では、前段の試験移植を実施した中で、移植のクロキヅタの株を基盤ごと根から移植ゴテを使用して掘り起こす際の株の根へのダメージ影響があることが課題点として改善の必要性があることがわかった。そこで、本移植では掃除用具のちりとりから発想を得て、ちりとりを改良した移植専用スコップを開発し、基盤とクロキヅタの株の根にダメージを与えないように基盤ごと掬い取るようにして掘り起こす手法を計画した。本移植では、岸壁新設の施工区域内に生息する全てのクロキヅタの株を7月中旬に実施した。
