糸川屋橋の検討及び施工事例について

出雲県土整備事務所 土木工務部 都市整備課 主任 石原 幸

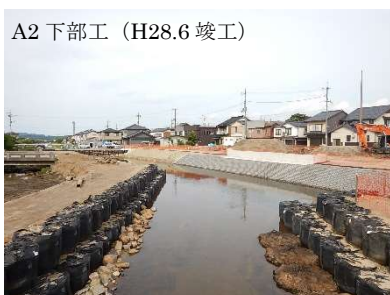
A2 下部工 (H28.6 竣工)

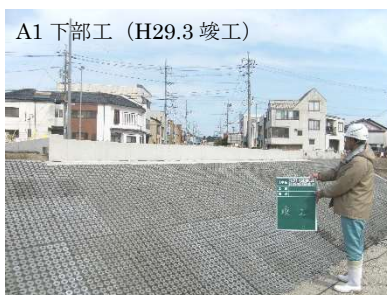
A1 下部工 (H29.3 竣工)

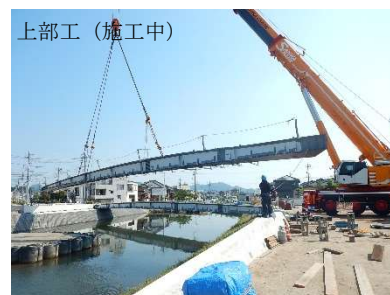
上部工 (施工中)

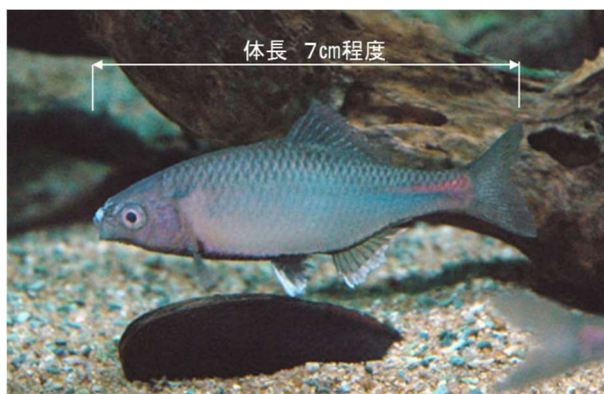
ミナミアカヒレタビラ

当該橋梁を架設する湯谷川には“ミナミアカヒレタビラ”というタナゴ種の魚類の生息が確認されている。ミナミアカヒレタビラは平成24年3月に島根県の指定希少野生動植物に指定され、捕獲が原則禁止されている。島根県東部では近年まで広範囲に分布していたが、現在その分布域は急速に減少している。

当該施工範囲は、元々魚類の生息場となる淵（淀み）が形成され、ミナミアカヒレタビラの越冬場となっているところであった。我々の行う河川改修によって、従来からある水辺環境が改変しないように整備を進める必要があった。
