AUV（自律型無人潜水機）の利用実証実験について

隠岐支庁農林水産局 水産部 漁港課 主任 佐々木 貴之
 技師 吉田 和生 ○

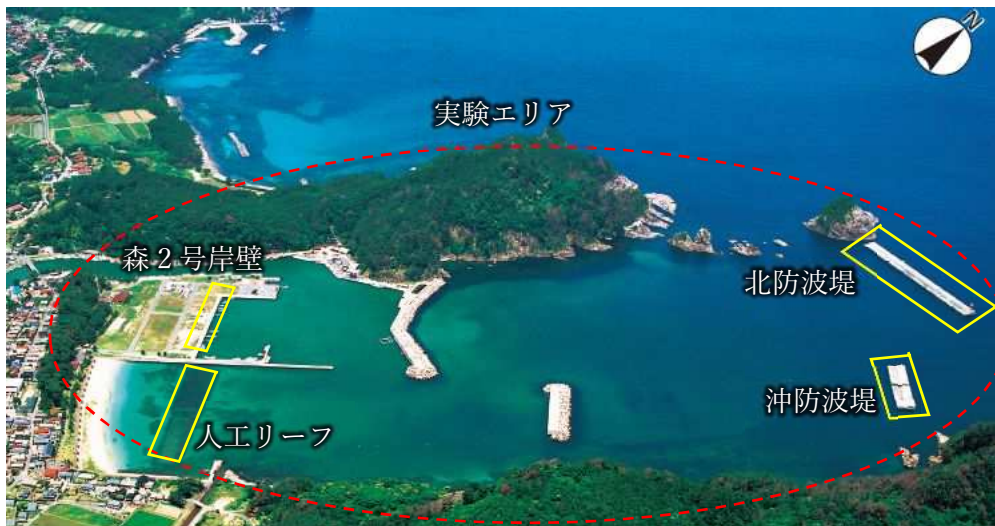
写真-1 中村漁港航空図（島根の漁港漁場より抜粋）

今回の実証実験は、株式会社エイト日本技術開発、株式会社 FullDepth、島根県と共同で、内閣府総合海洋政策推進事務局が公募する「自律型無人探査機（AUV）の利用実証事業」へ応募し、実施者として採択されたことにより実施されている。検証内容は防波堤基礎部や堤体壁面部等の映像データ取得と変状検出を AUV によって効率的に取得可能かという点である。実証実験を行う中村漁港の実験エリア、主要構造物を写真-1 へ示す。

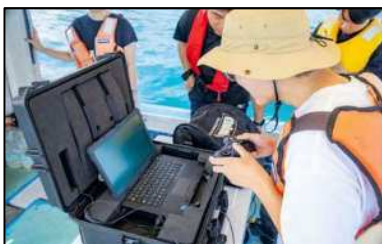
写真-6 ROV 操作状況

写真-6 にて ROV の操作状況、写真-7 にて ROV で撮影した海中林を示す。

ROV とは潜航可能な有線の無人小型潜水艇のことで、一般的な水中ドローンと異なり GPS による自律航行や自立制御が可能。水中カメラを搭載しているため、施設点検時などに変状部や欠損部の撮影を容易に行うことができる。（写真-3 参照）

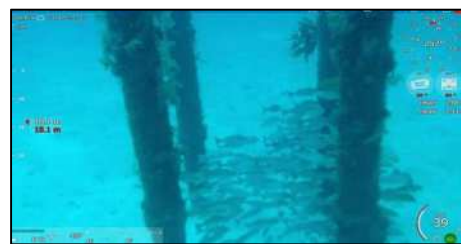
写真-7 海中林の状況

本論文を執筆している 10 月中旬時点では、中村漁港の海中に設置されている海中林を供試体として全て手動操縦による現地判定が完了したところである。
