隠岐地区における令和元年度災害の復旧について

隠岐支庁県土整備局 農林工務部 治山・林道課 木村 仁

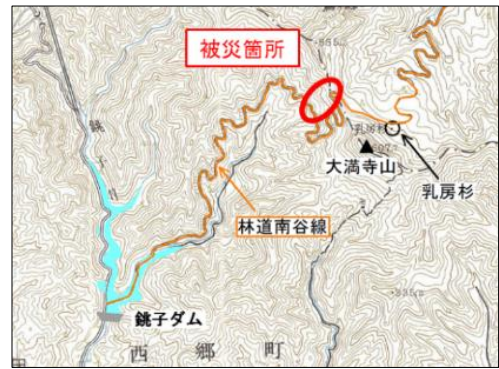
図 1 原田地区の全体位置図

この林道は大規模な造林地を有し、大山隠岐国立公園の観光スポットである「岩倉の乳房杉」等のアクセス道にもなっており、観光産業等への打撃が懸念された。また、林道の下流には隠岐の島町内の水道水を供給している銚子ダムがあることから二次被害も懸念され、早急な復旧対策を講じる必要があった（図 1）
